LAUDO TÉCNICO DE VISTORIA

**CONSTRUÇÃO DA ESCOLA MUNICIPAL VIRIATO CORREIA NO POVOADO CAJUAPARA -
12 SALAS DE AULA - POVOADO CAJUAPARA - ITINGA DO MARANHÃO/MA.**

Realizado em: 28/10/2024.

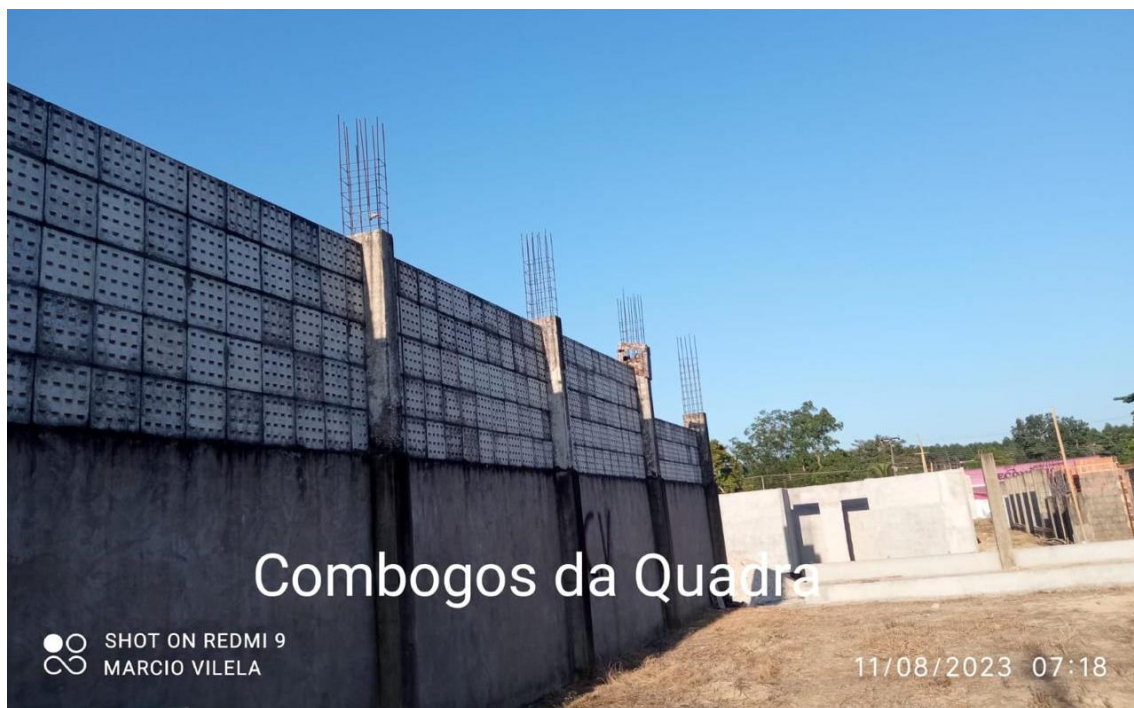
Combogos da Quadra

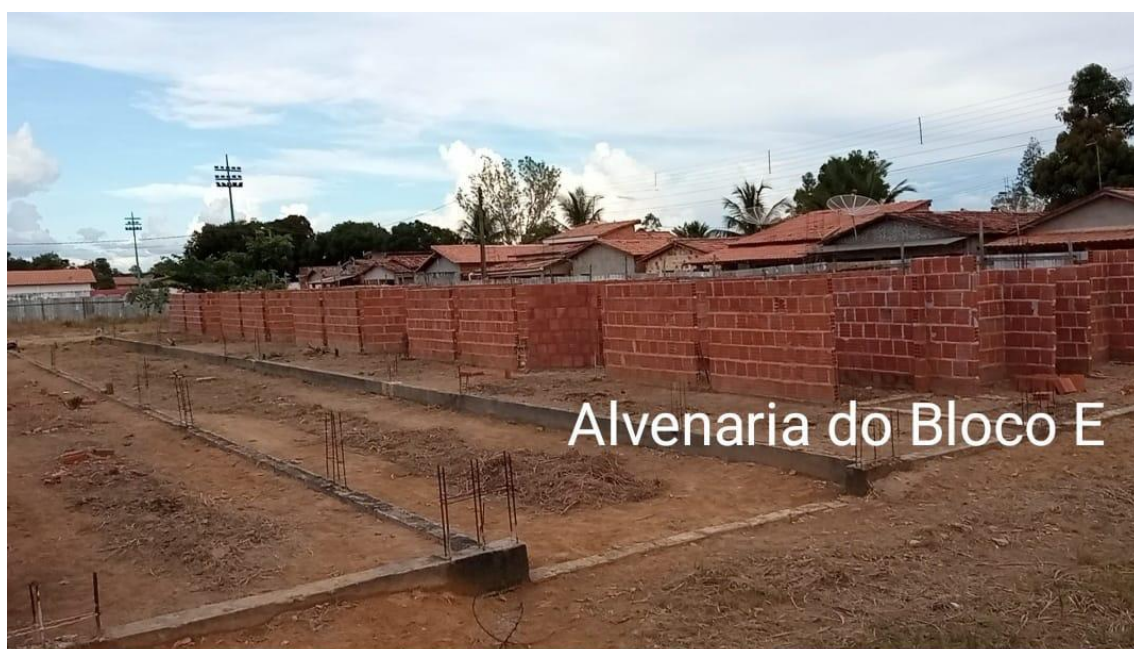
Alvenaria do Bloco E

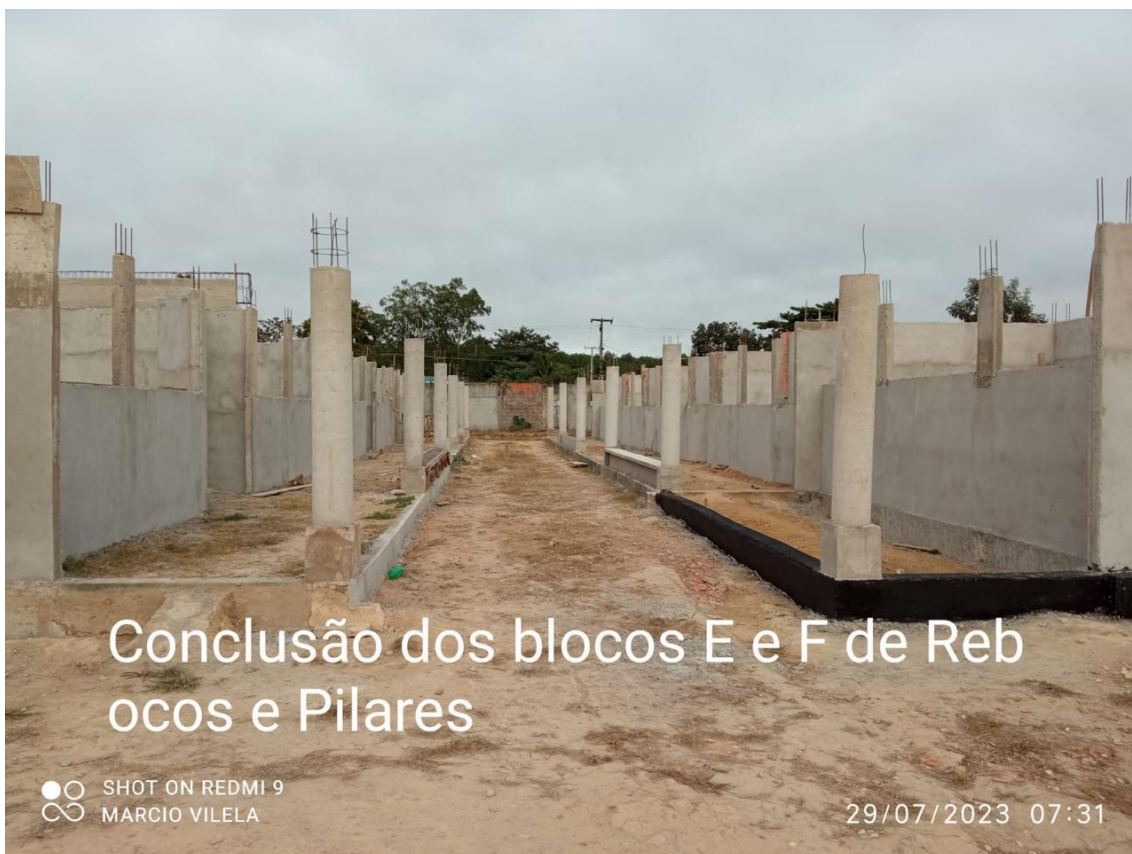
Conclusão dos blocos E e F de Rebocos e Pilares

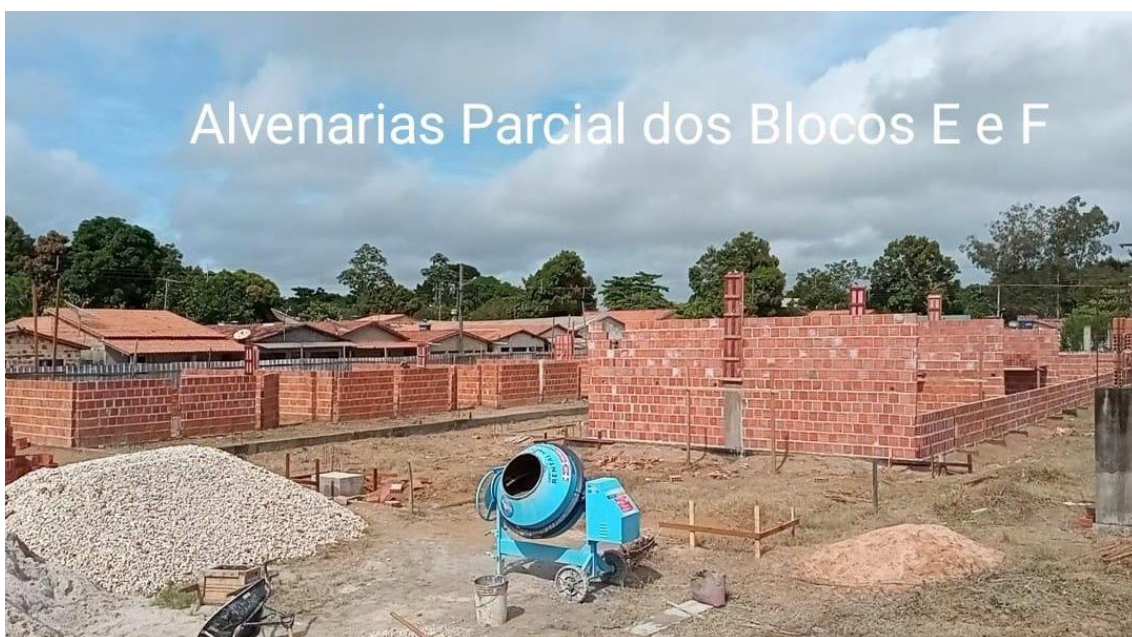
Alvenarias Parcial dos Blocos E e F

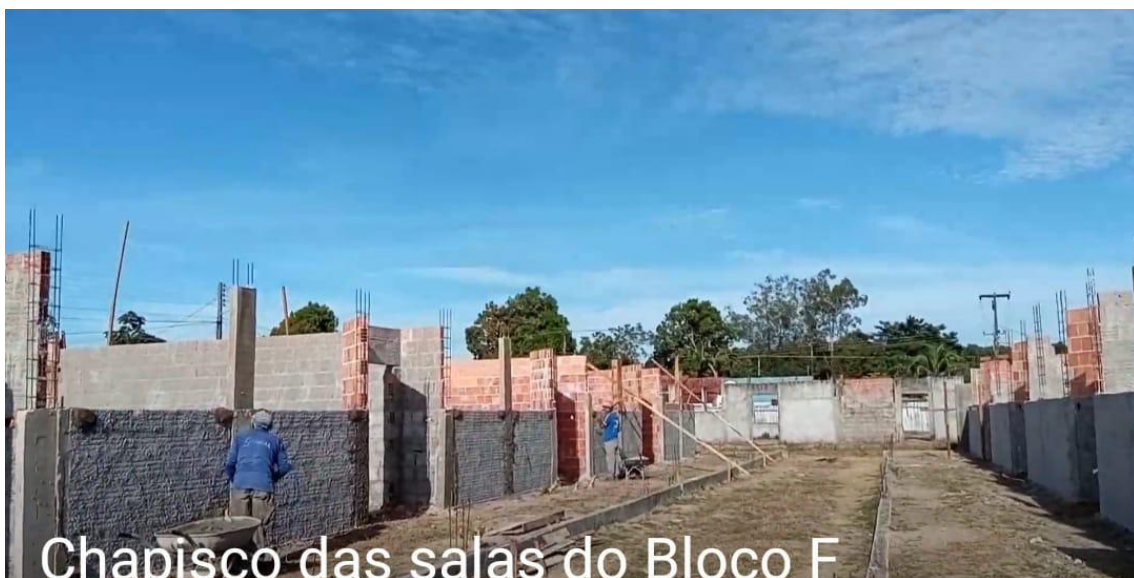
Chapisco das salas do Bloco F

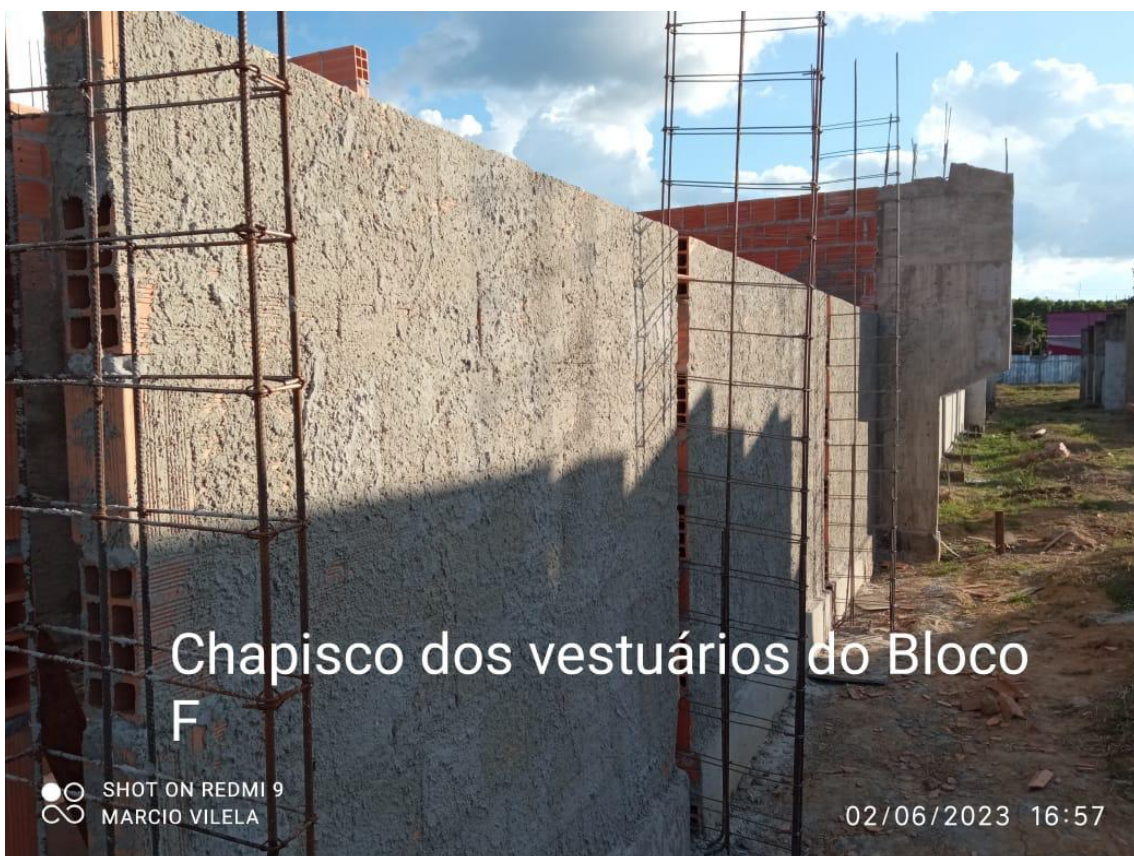
Chapisco dos vestiários do Bloco F

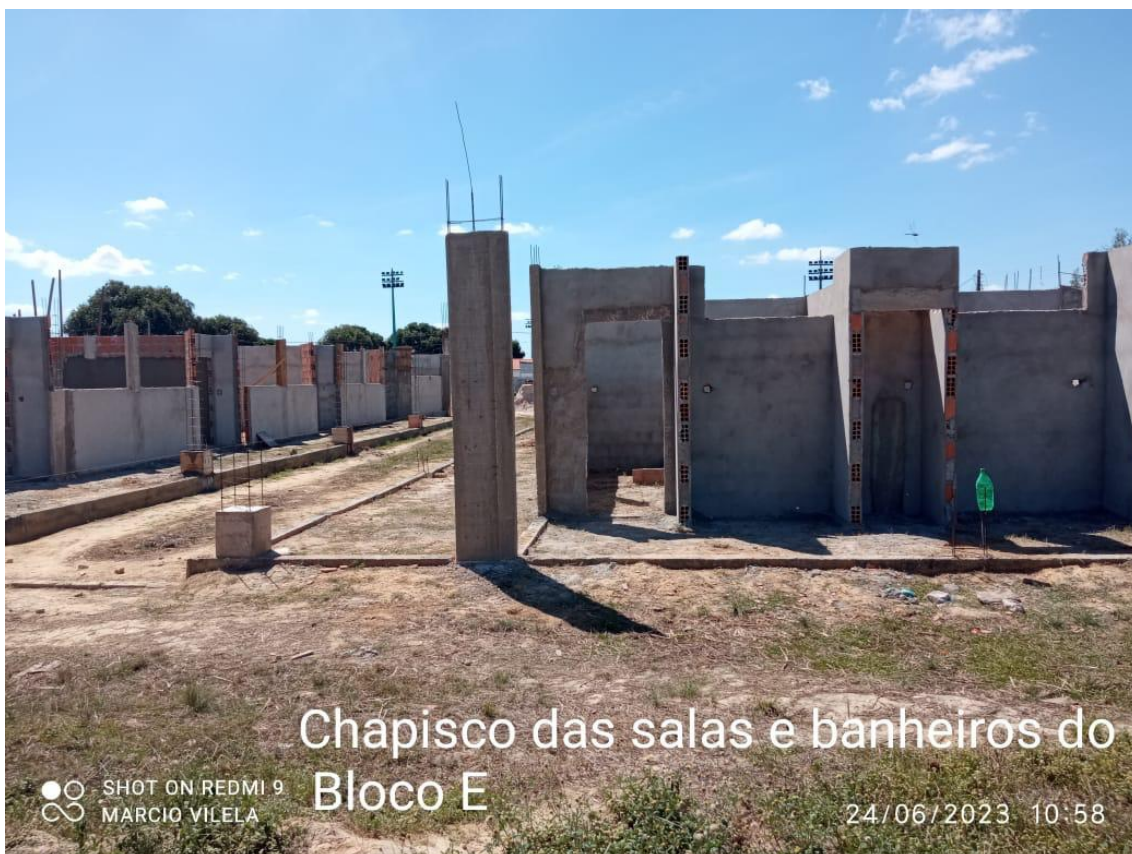
Chapisco das salas e banheiros do
Bloco E

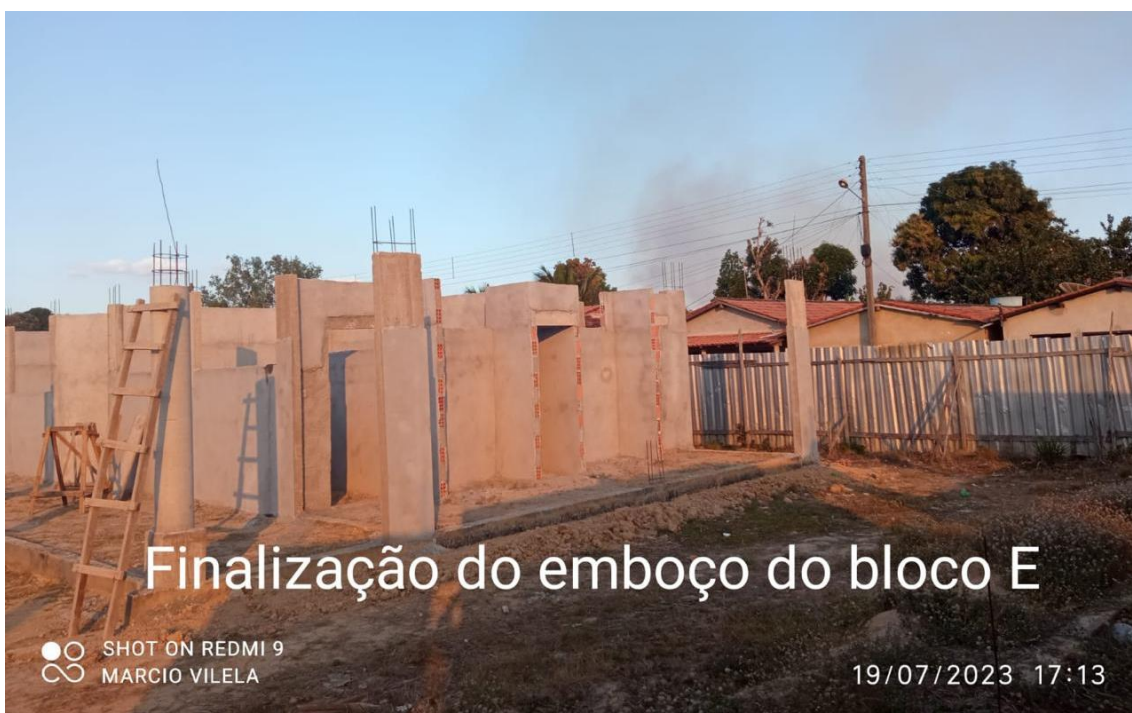
Finalização do emboço do bloco E

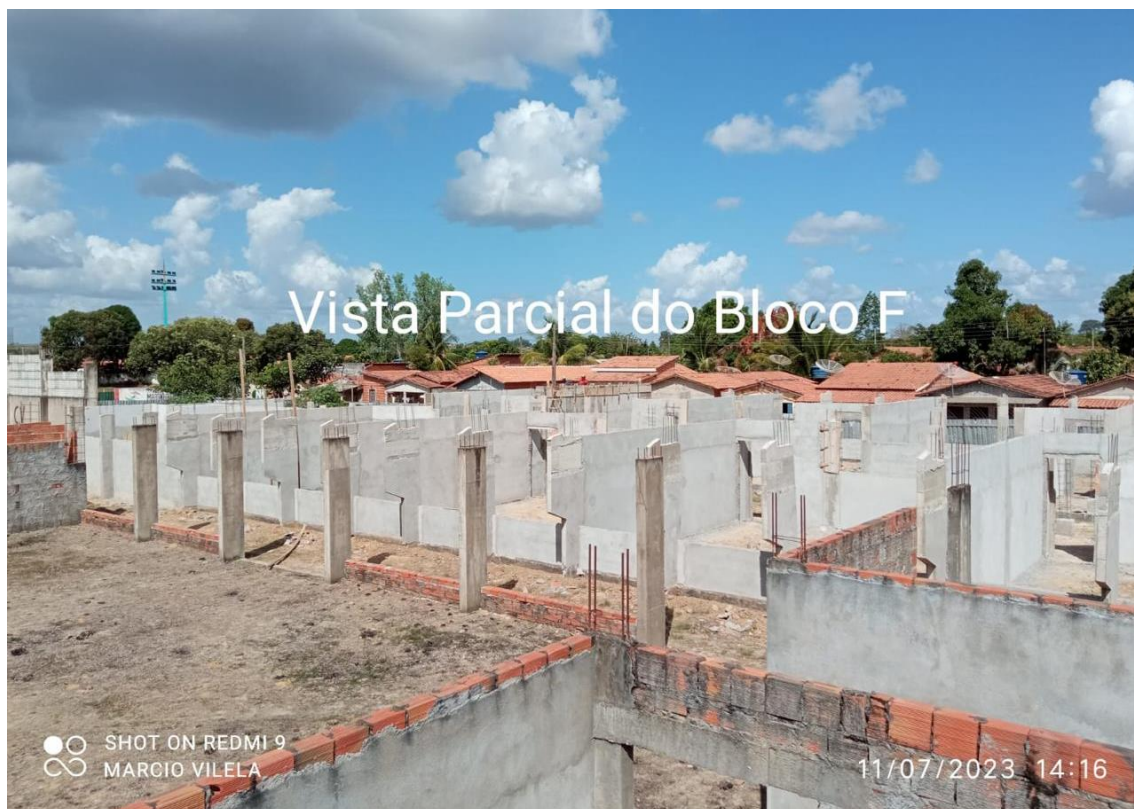
Vista Parcial do Bloco F

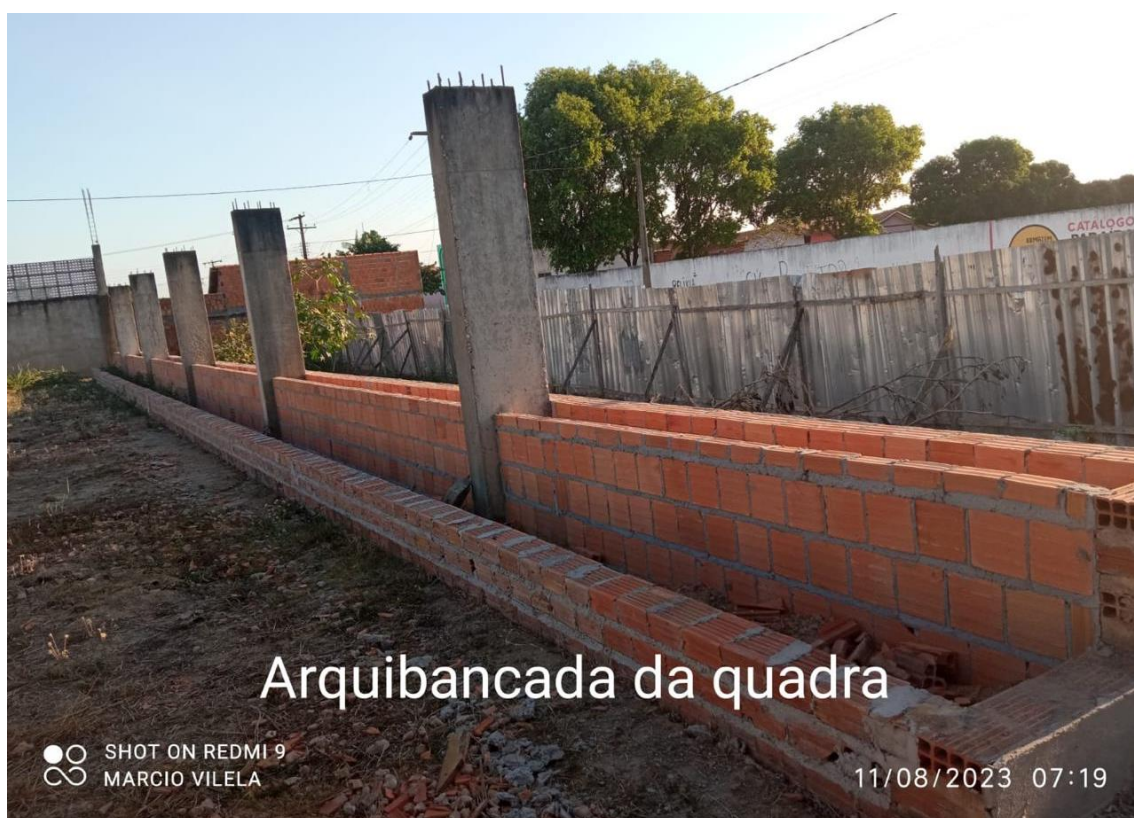
Arquibancada da quadra

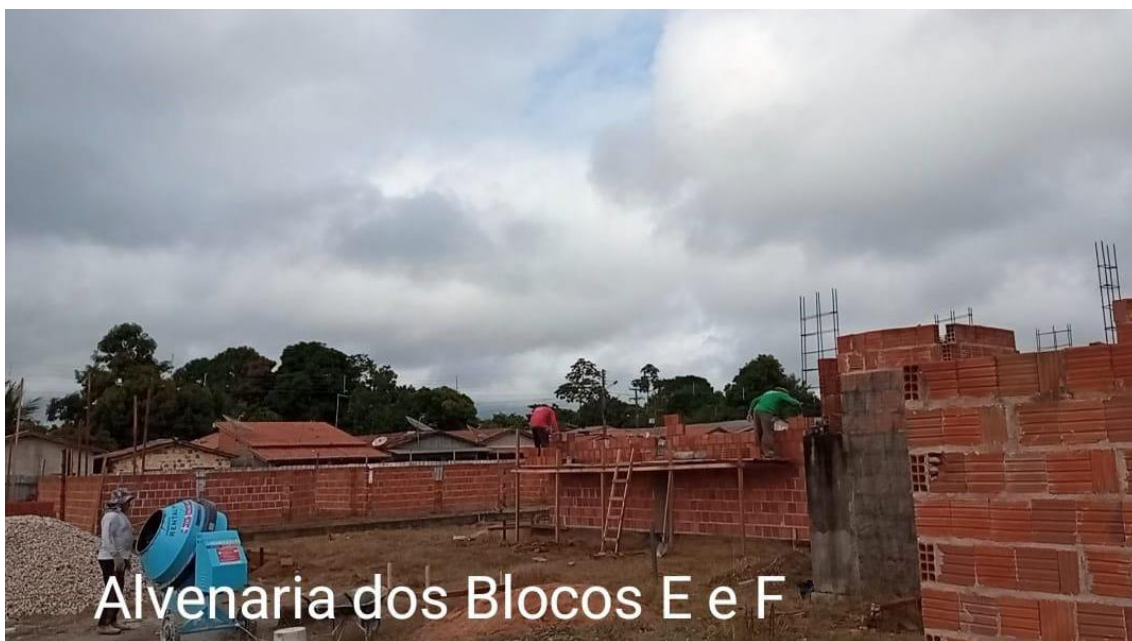
Alvenaria dos Blocos E e F

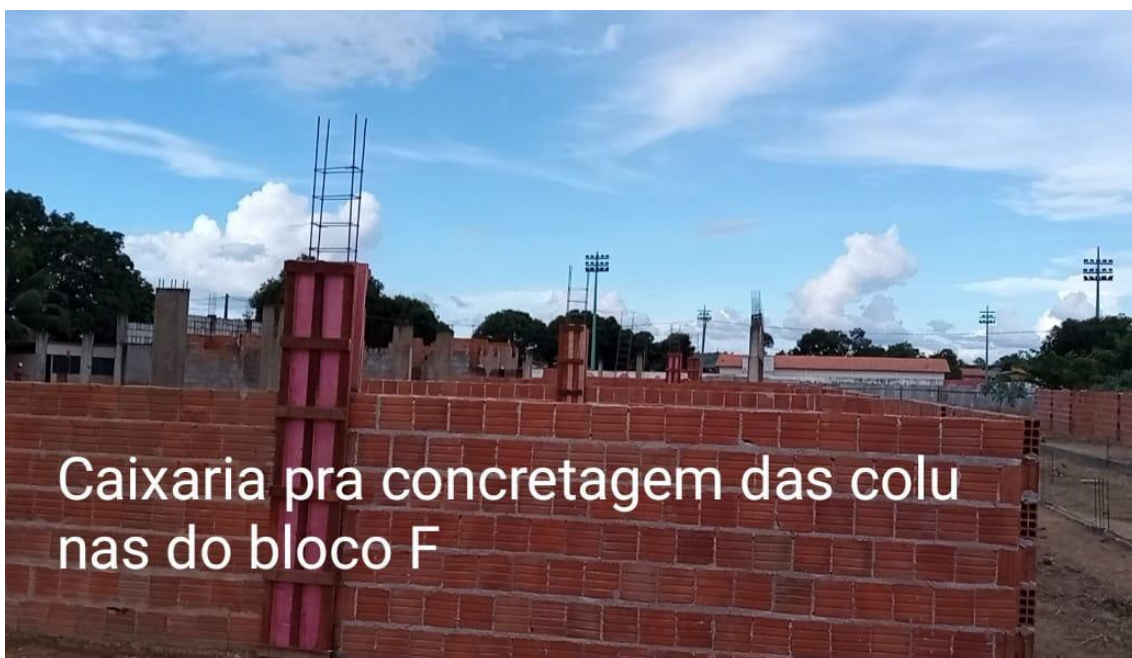
Caixaria pra concretagem das colunas do bloco F

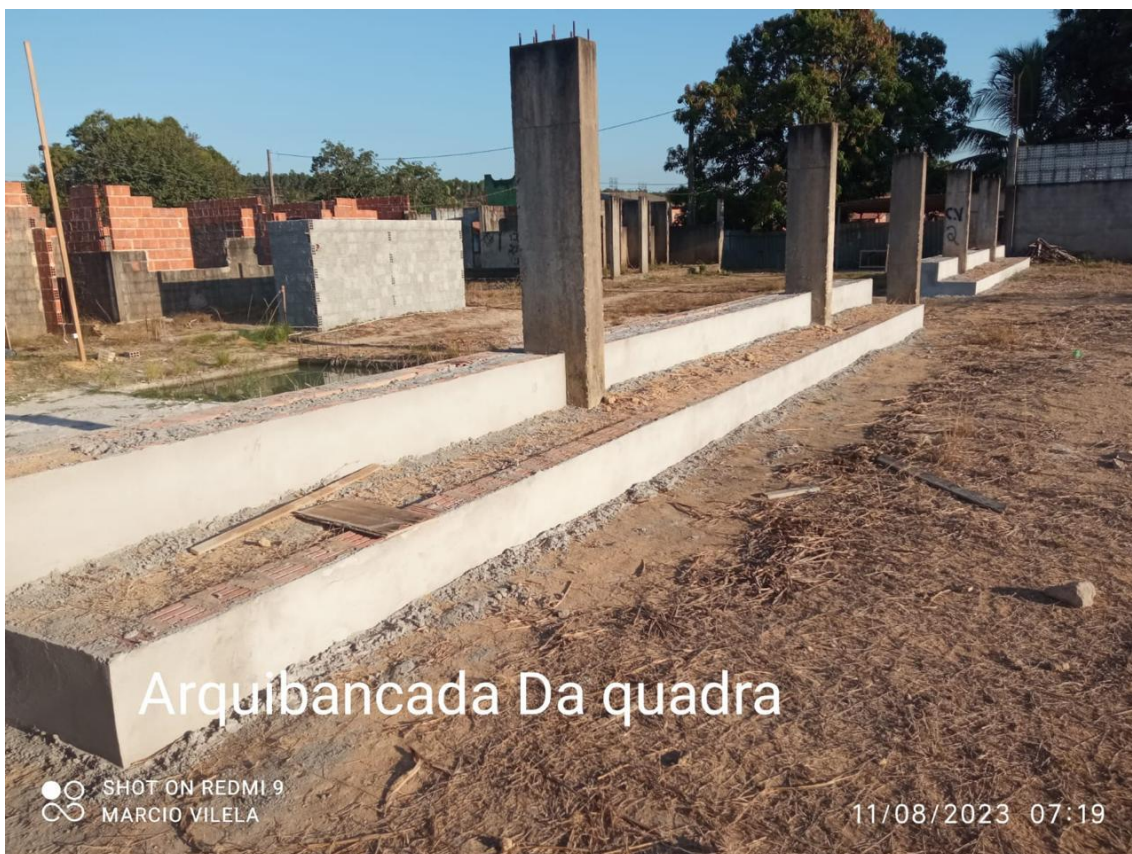
Arquibancada Da quadra

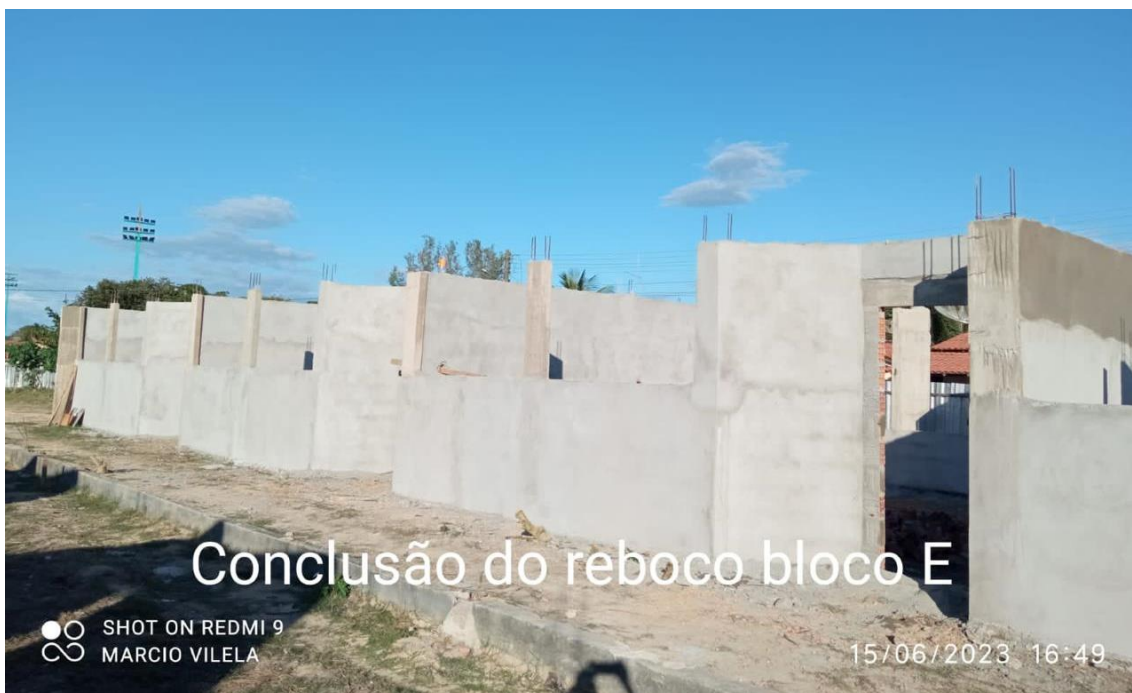
Conclusão do reboco bloco E

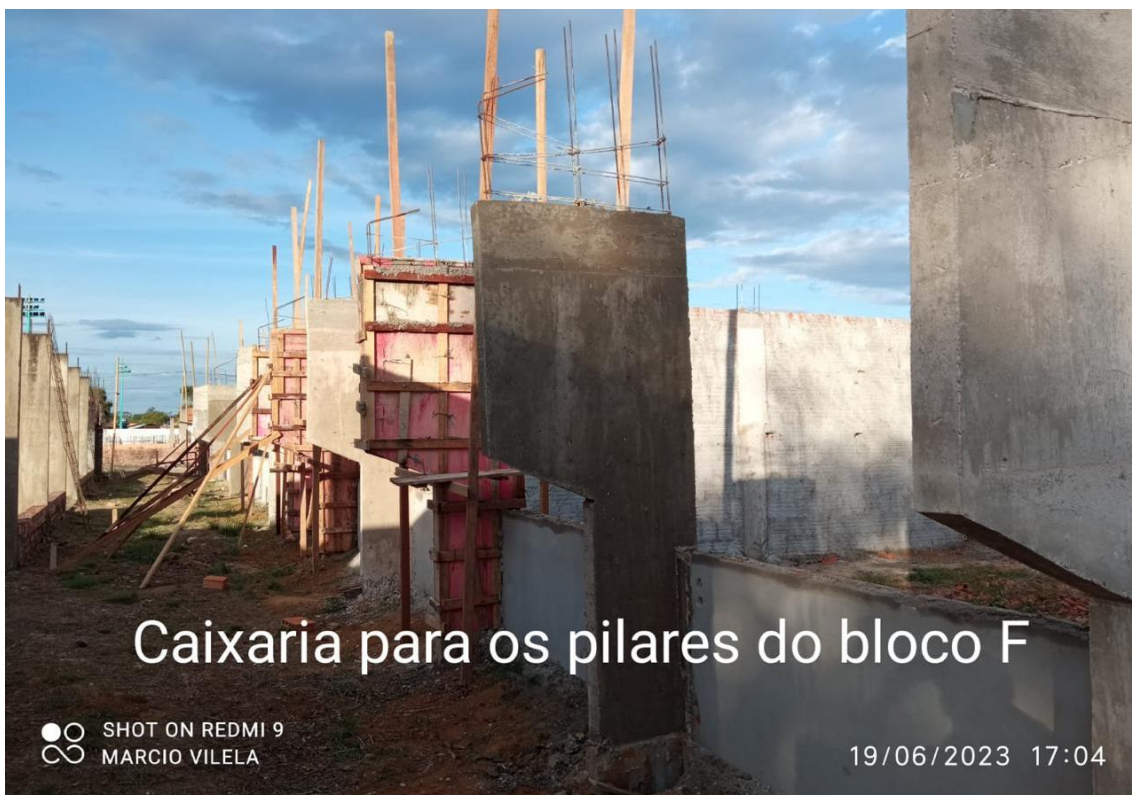
Caixaria para os pilares do bloco F

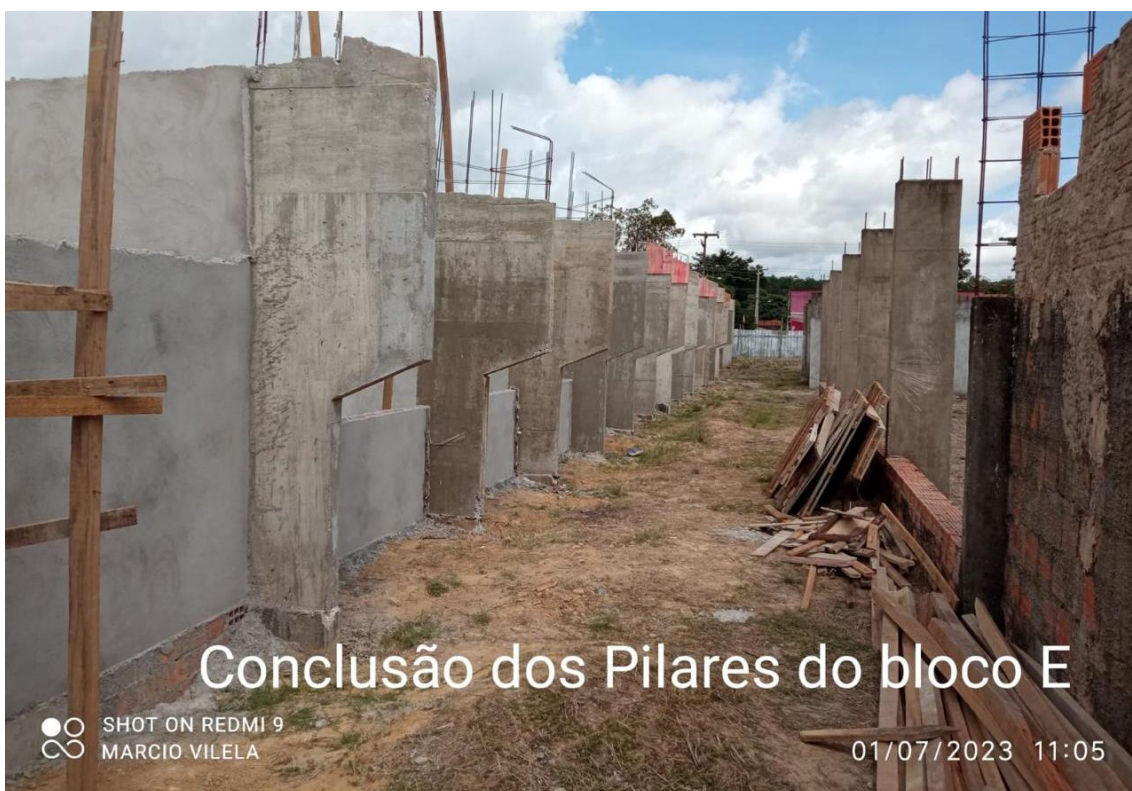
Conclusão dos Pilares do bloco E

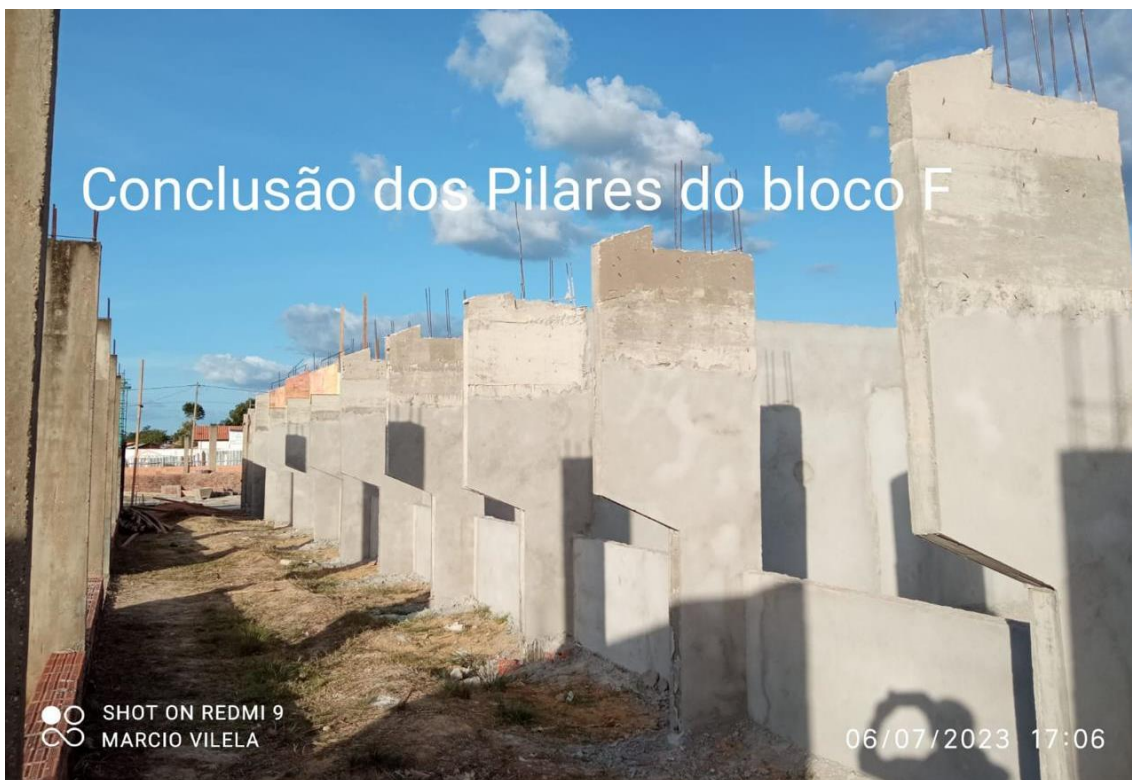
Conclusão dos Pilares do bloco F

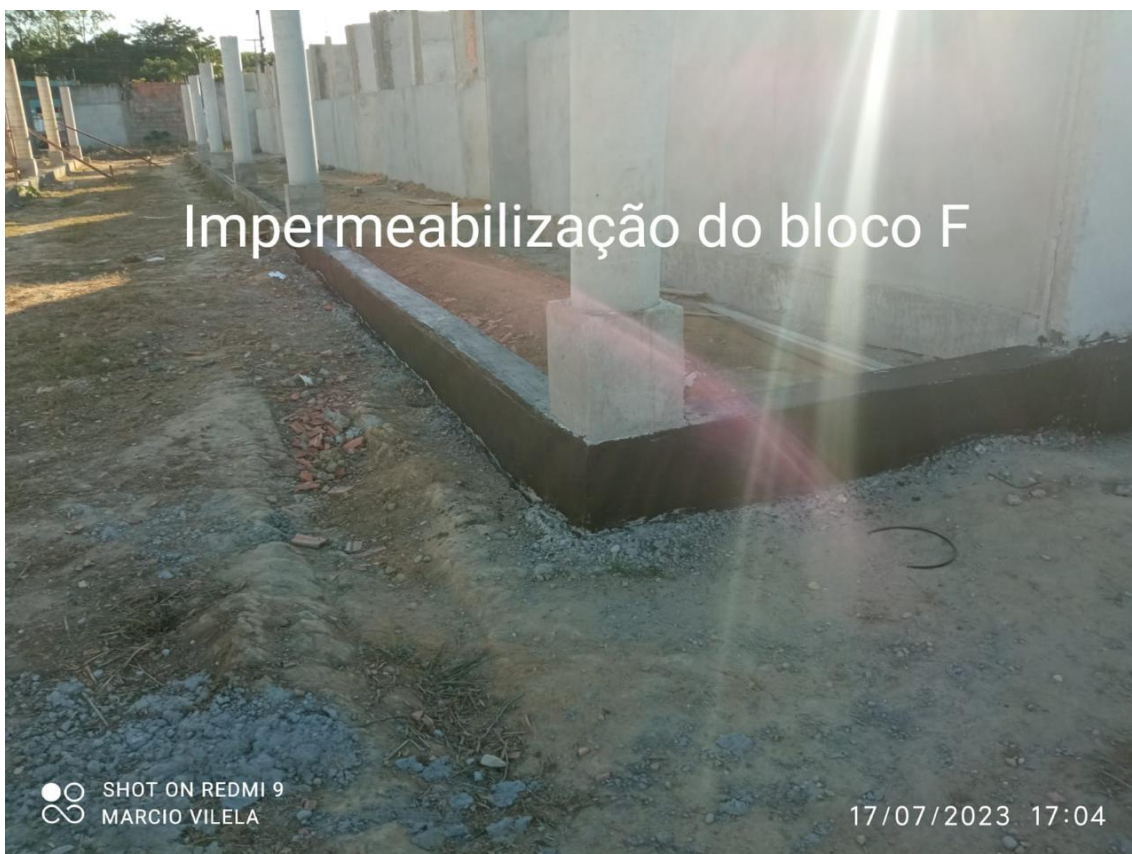
Impermeabilização do bloco F

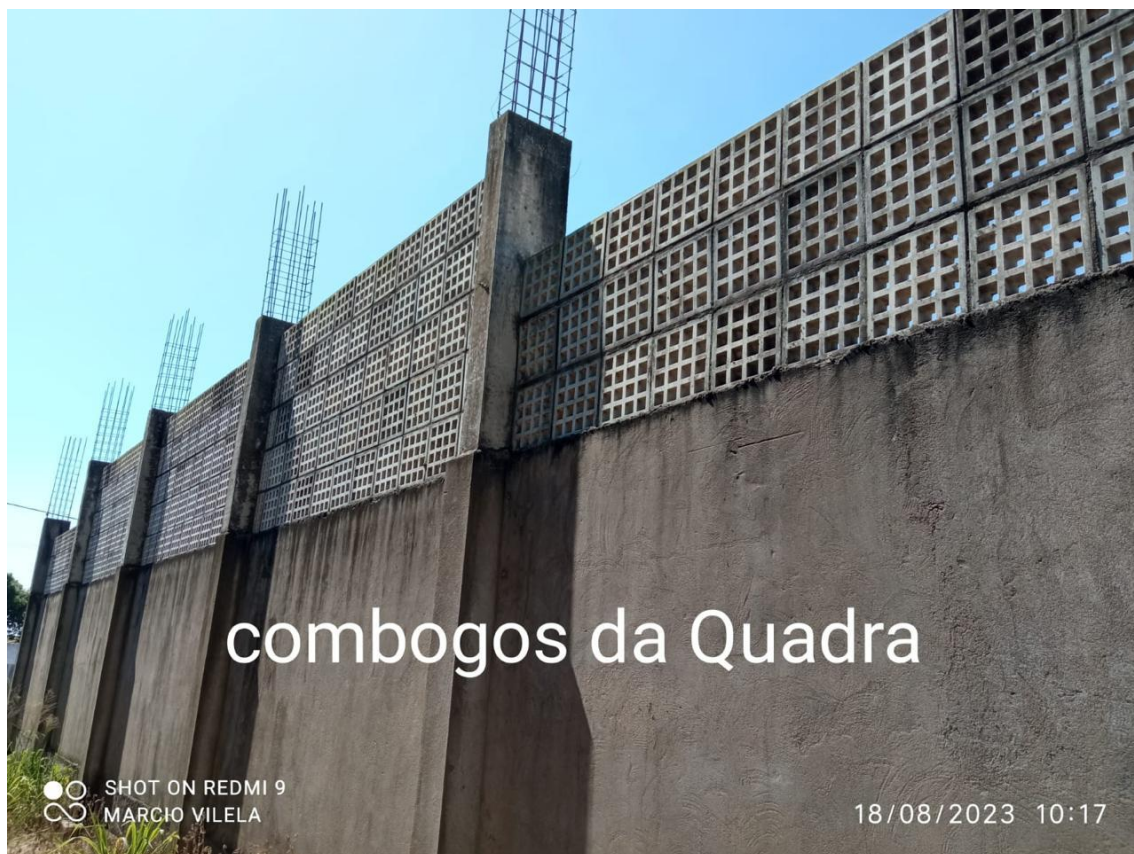
combogos da Quadra

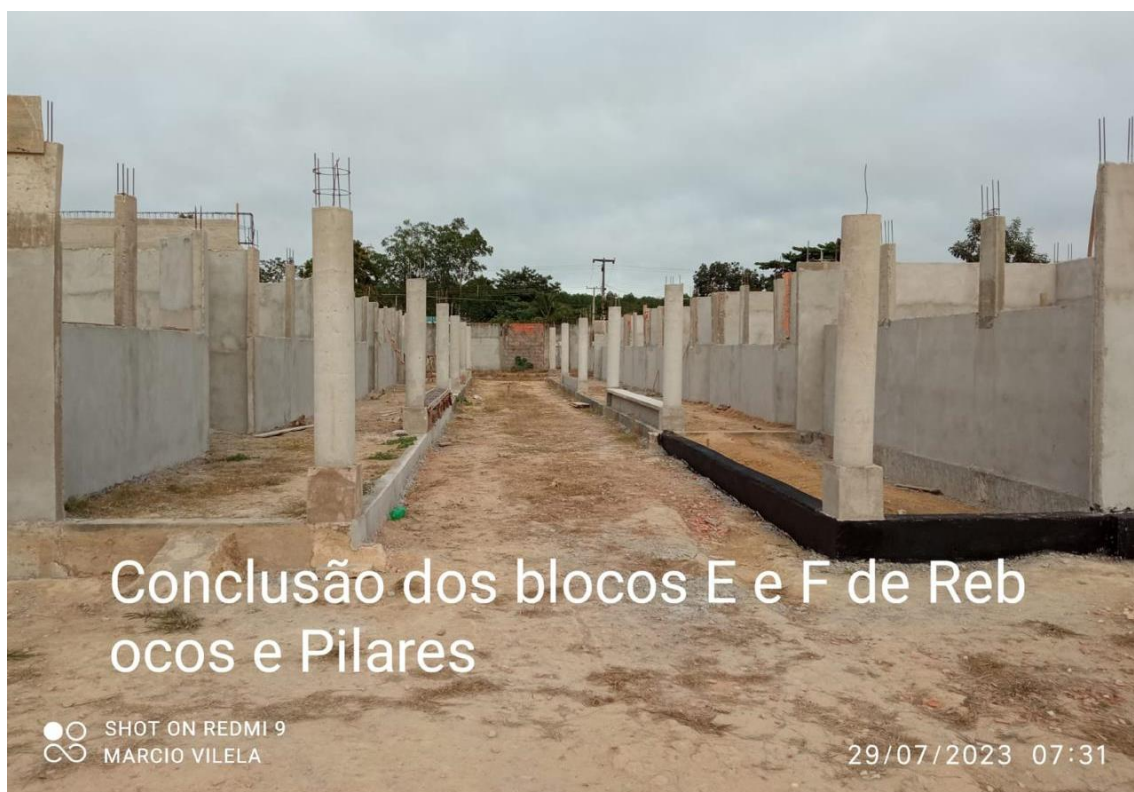
Conclusão dos blocos E e F de Reb
ocos e Pilares

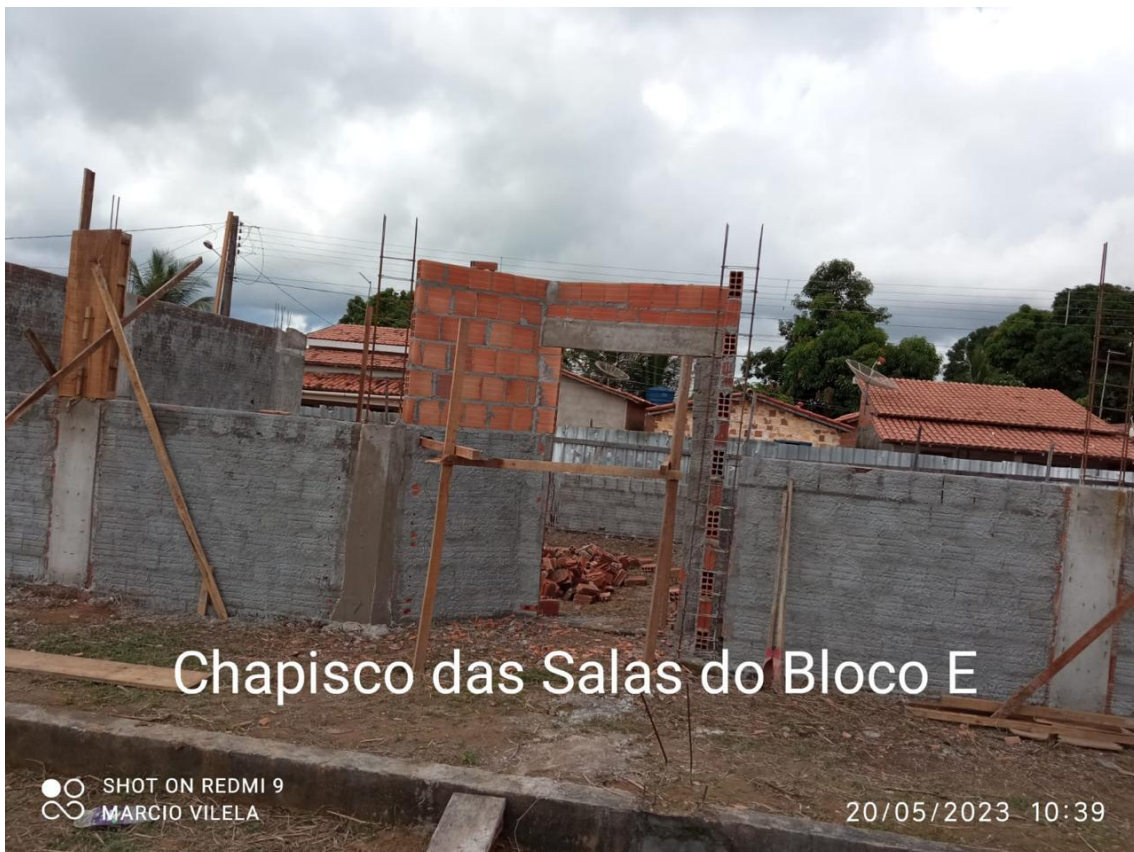
Chapisco das Salas do Bloco E
