## **LAUDO TÉCNICO DE VISTORIA**

**CONSTRUÇÃO DE ESCOLA - PROJETO ESPAÇO EDUCATIVO URBANO E RURAL - 2  
SALAS, PADRÃO FNDE NO MUNICÍPIO DE ITINGA DO MARANHÃO/MA  
OBRA INACABADA (ID SIMEC: 1011820/2014) do Maranhão.  
Registrado no viés de qualificar e de expor o estado atual que se encontra a  
determinada obra inacabada.**

Realizado em: 28/10/2024.

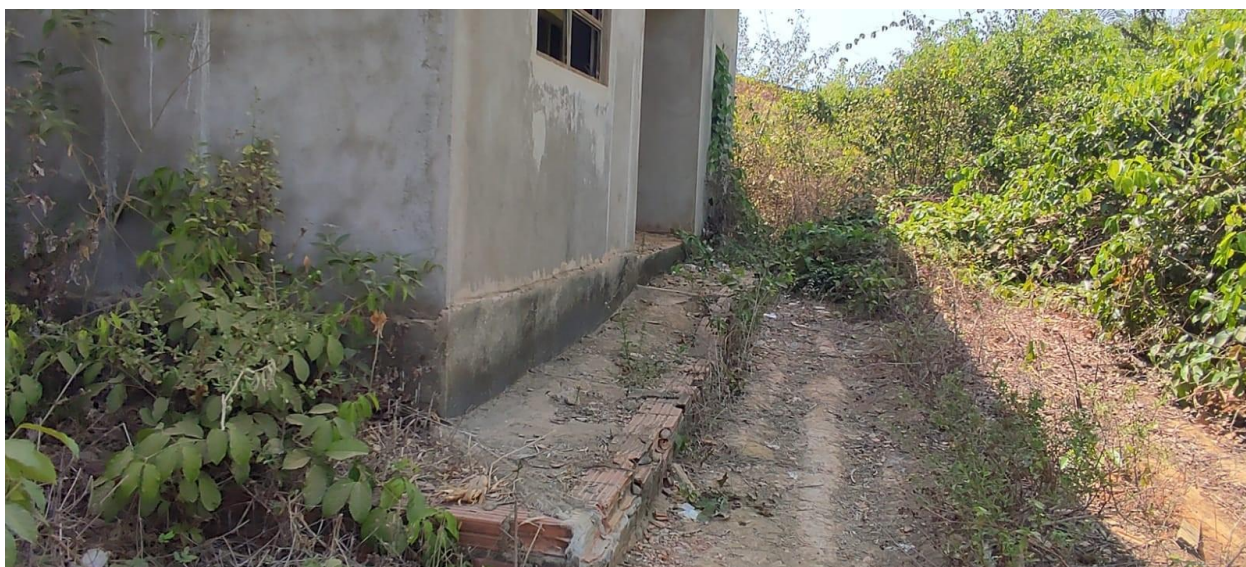
*Figura 2: Vista do terreno aos fundos do bloco. Fonte: Elaboração própria.*

- Para reinício da obra, recomenda-se em primeiro lugar a limpeza manual do terreno e retirada de toda vegetação, lixo.
- Demolição da calçada danificada e deteriorada devido a exposição as intempéries.

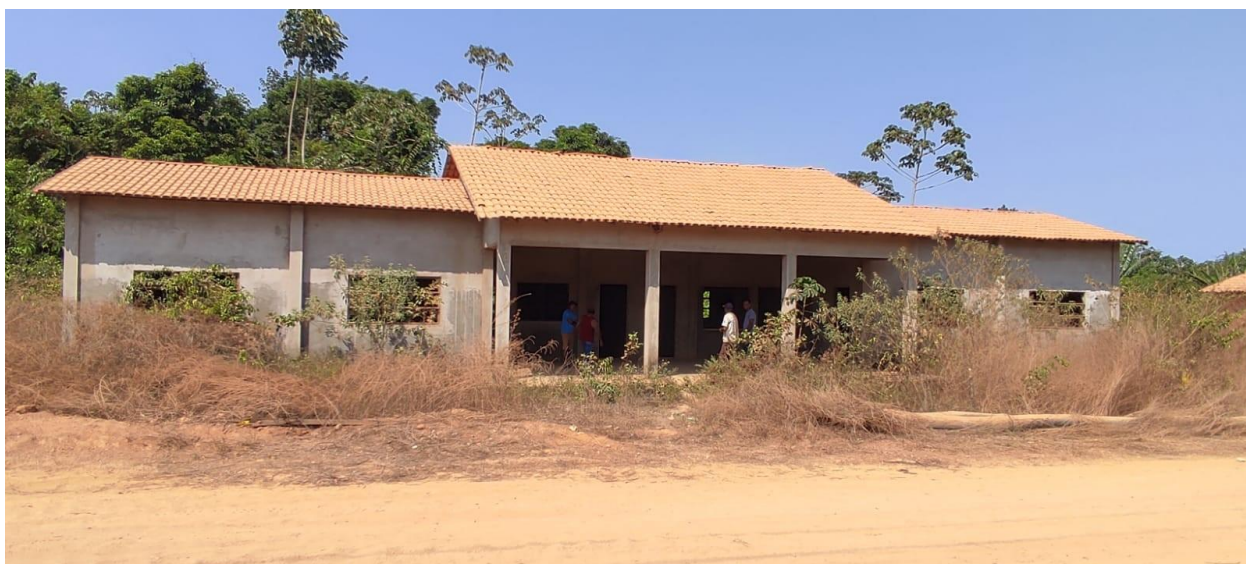
*Figura 3: Vista frontal do terreno na frente do bloco pedagógico. Fonte: Elaboração própria.*

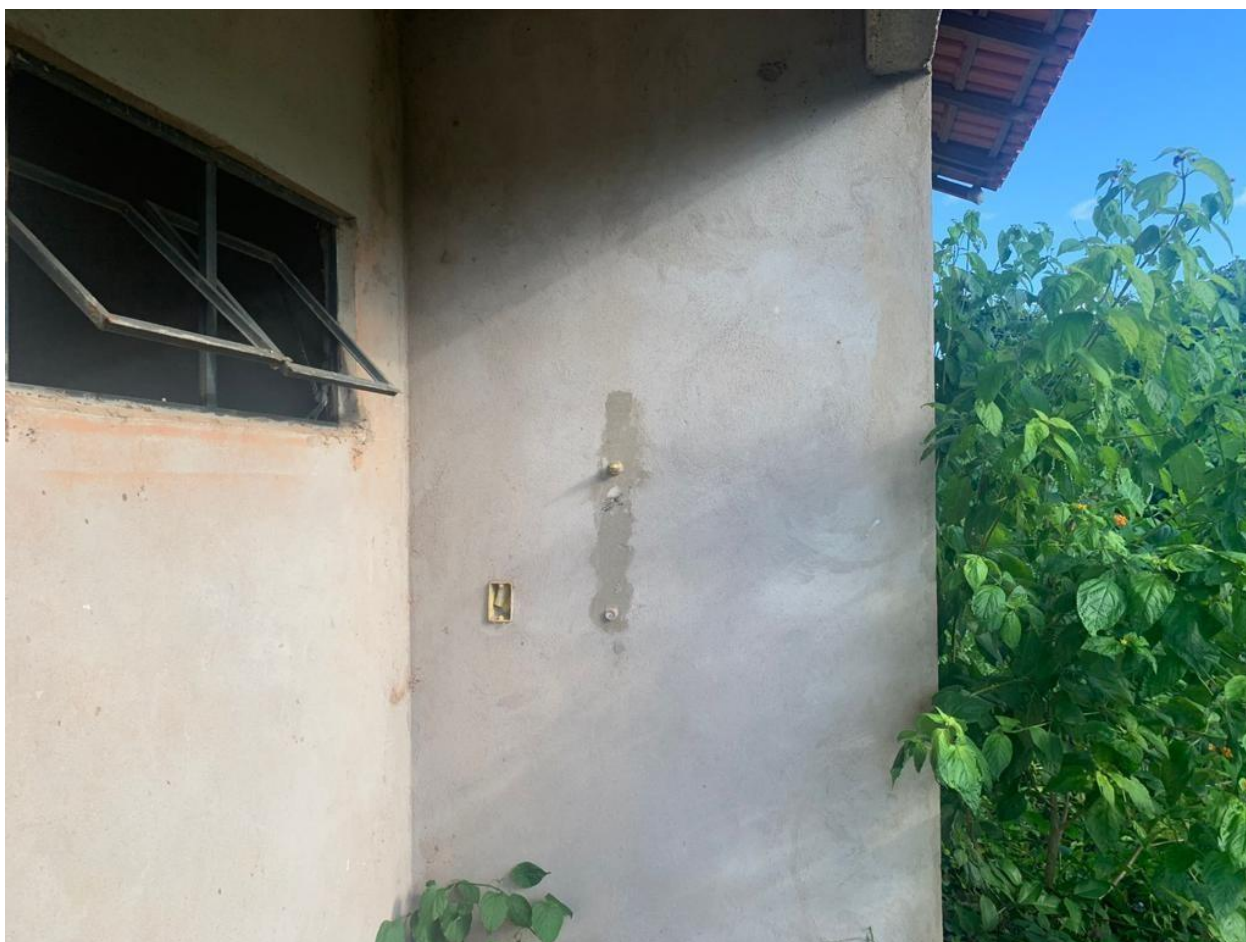
*Figura 4: Bloco administrativo janelas sem vidros. Fonte: Elaboração própria.*

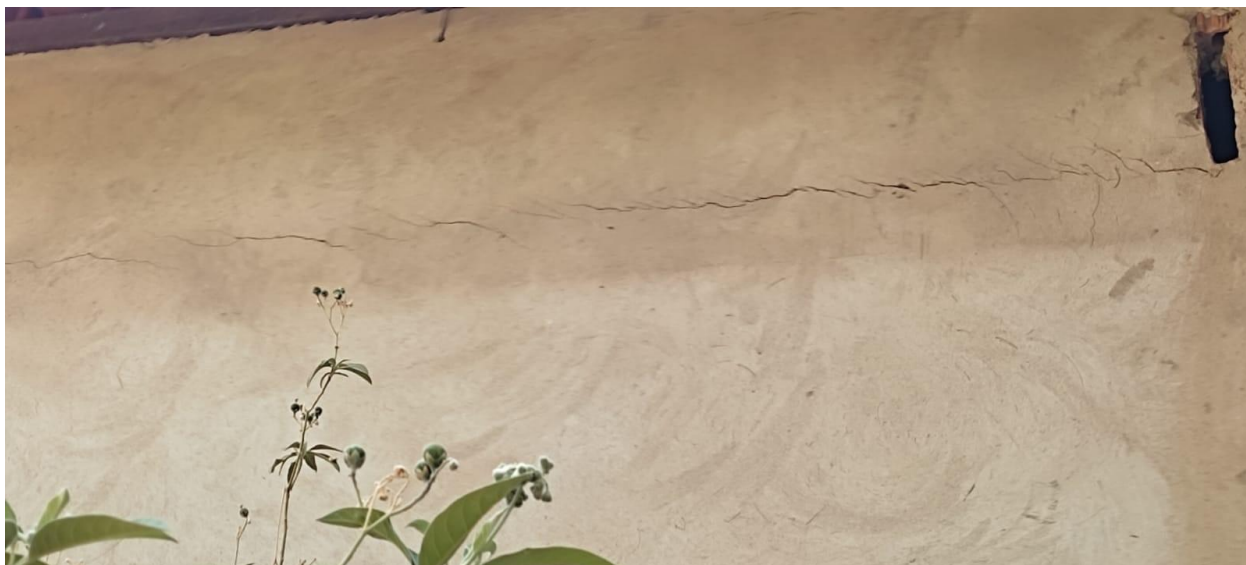
*Figura 5: Fissuras na parte do reboco com a viga superior. Fonte: Elaboração própria.*

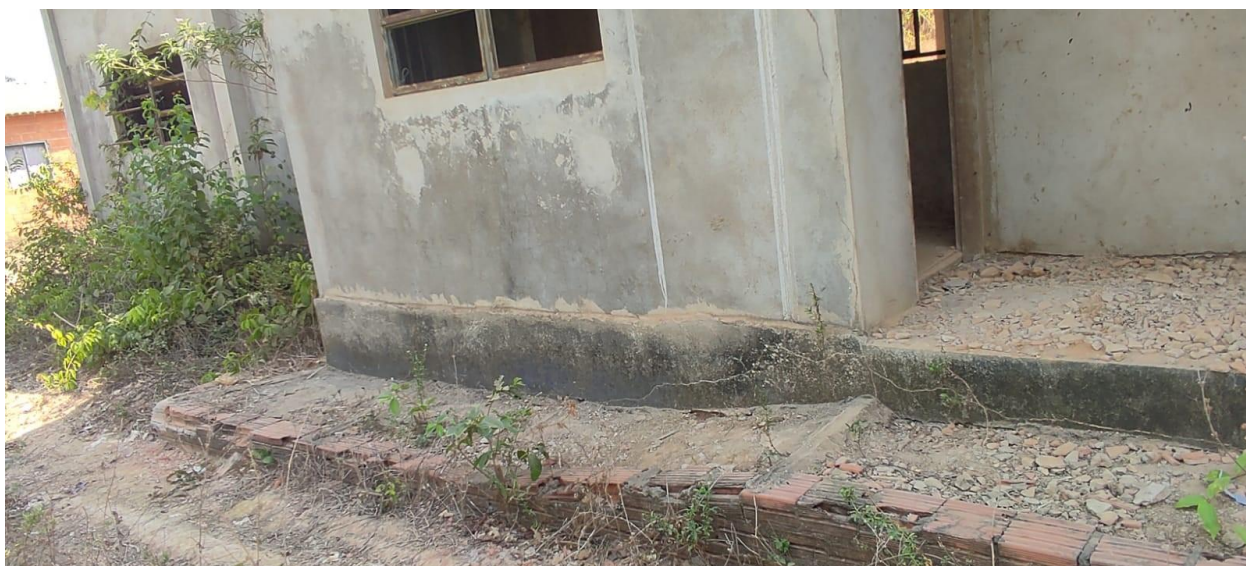
*Figura 6: Falta de piso da calçada (atras da sala administrativa). Fonte: Elaboração própria.*

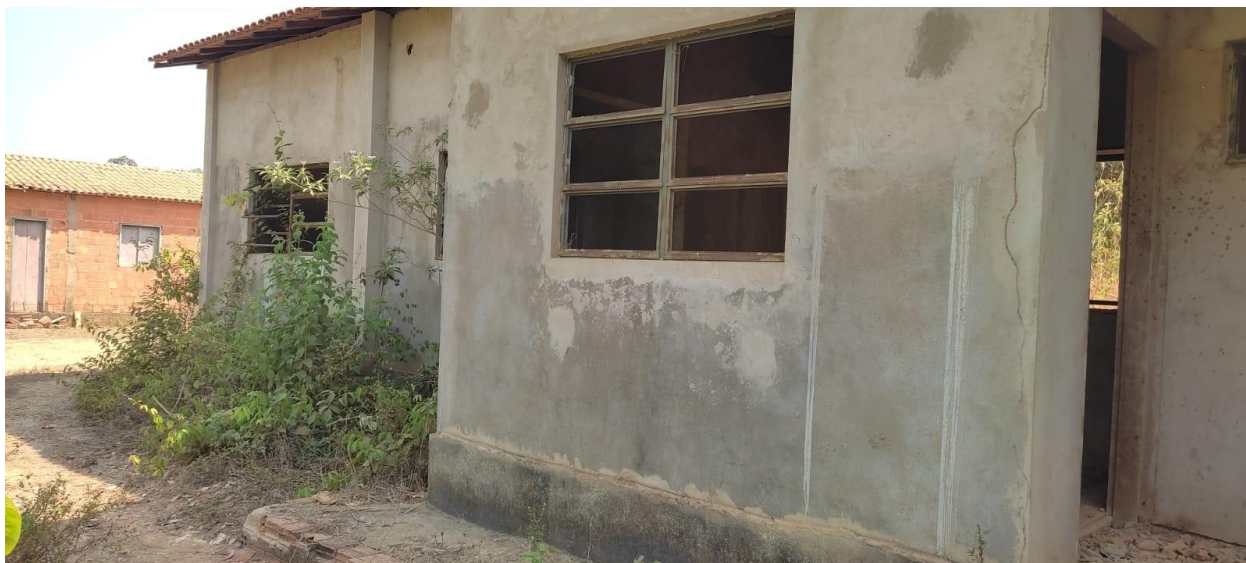
*Figura 7: Oxidação da ferragem nas janelas. Fonte: Elaboração própria.*

- Lixamento e recuperação das esquadrias de aço oxidadas devido a exposição as intempéries.

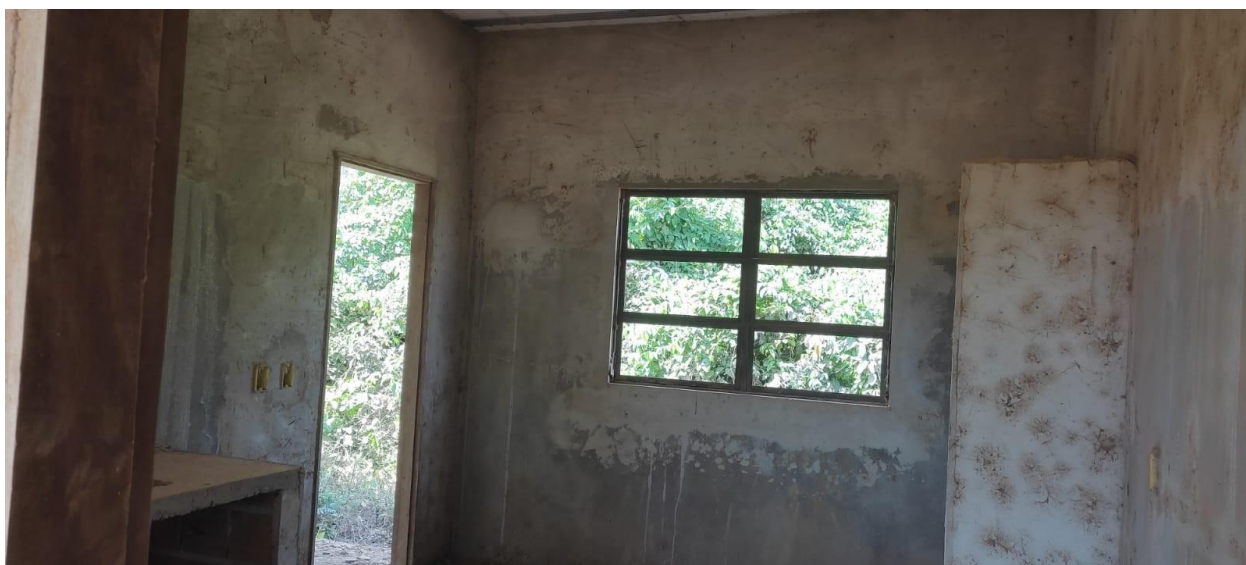
*Figura 9: Umidade nas paredes. Fonte: Elaboração própria.*

A falta de impermeabilização da viga baldrame teve como consequência presença de infiltração, fissuras, e umidade indesejada nas paredes e piso, inclusive o destacamento do próprio revestimento, tornando assim, os ambientes insalubres (com o desenvolvimento de fungos e mofo), além de colocar em risco a durabilidade da estrutura. Problema também verificado na laje, devido à não execução da cobertura, até o momento.

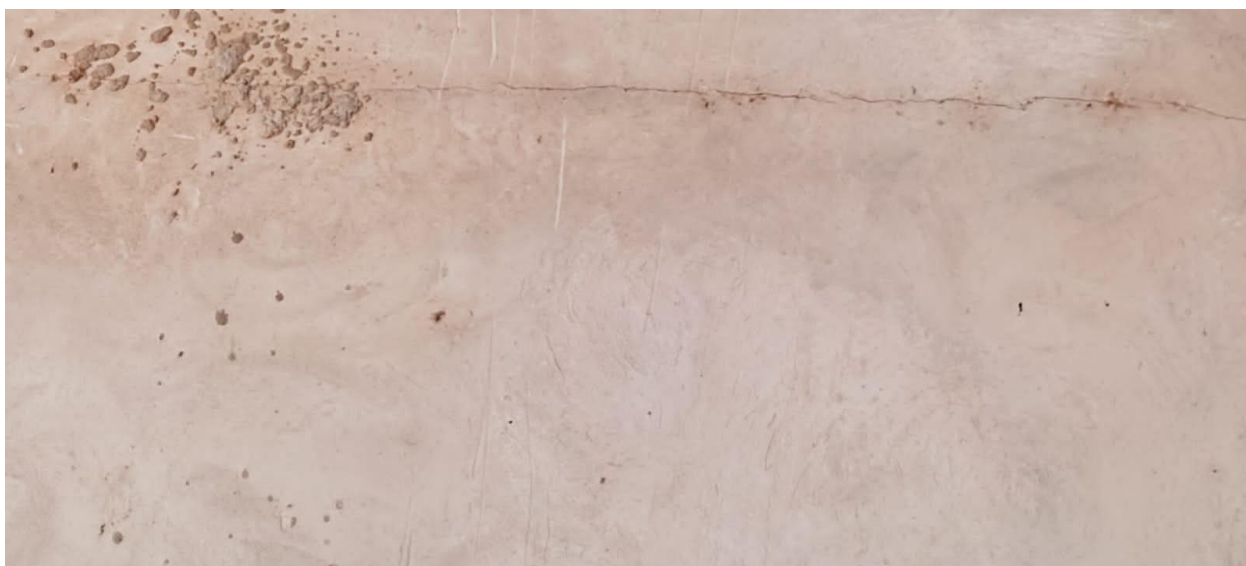
*Figura 10: Fissura na parede. Fonte: Elaboração própria.*

No nosso caso, o aparecimento de fissuras nas alvenarias de vedação é decorrente de um estado de deformação excessiva dos elementos estruturais, que ocorreu ao longo do tempo, devido atuação de várias patologias (umidade, mofo, lodo, infiltração, etc.)

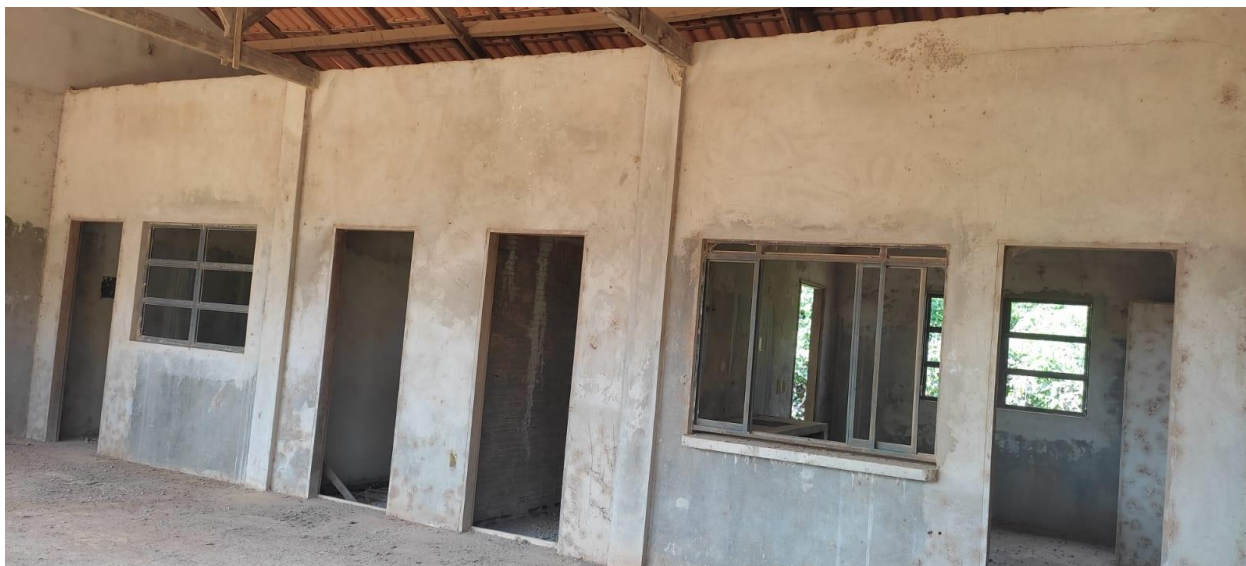
*Figura 11: Esquadrias sem vidros e com oxidação. Fonte: Elaboração própria.*

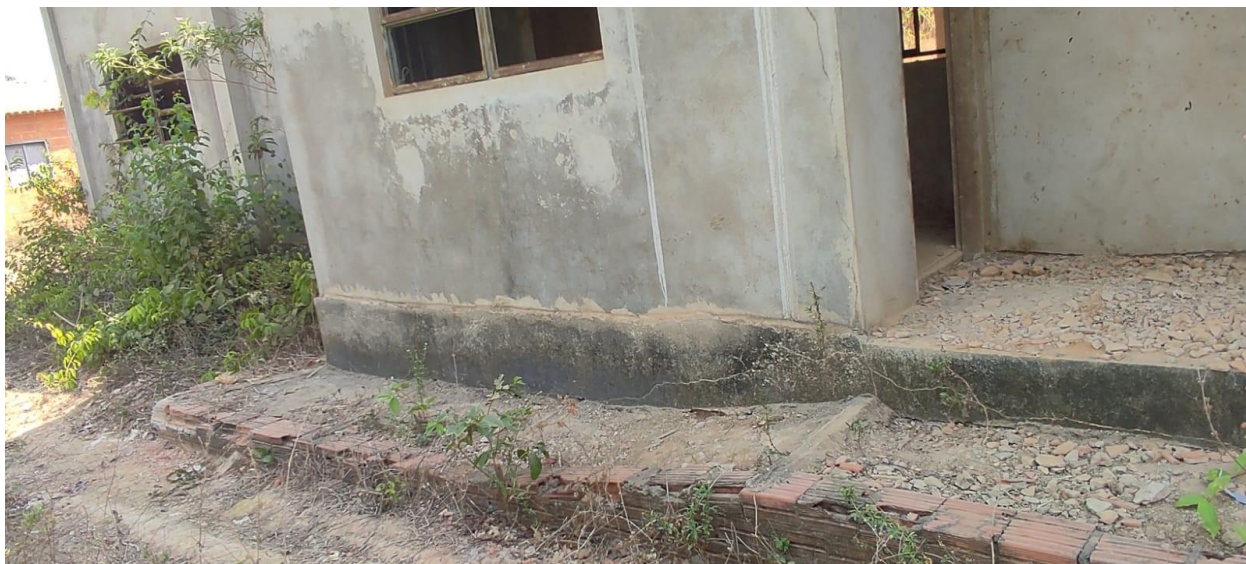
*Figura 12: Piso em estado de deterioração acentuada na parte dos fundos. Fonte: Elaboração própria.*

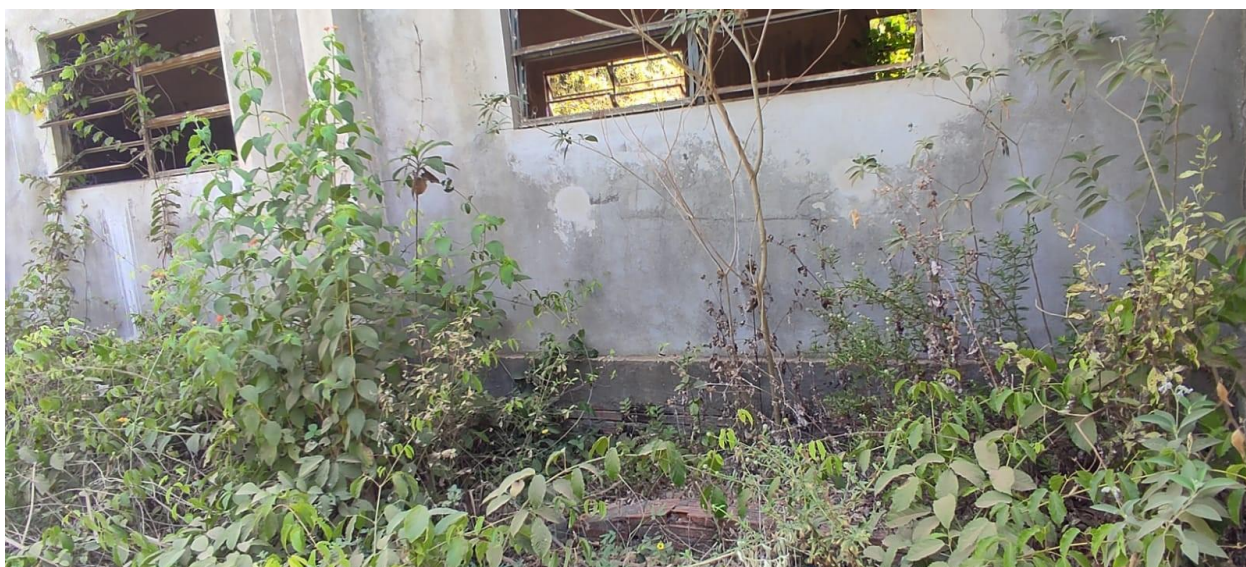
Figura 13: Vegetação entrando na parte interna. Fonte: Elaboração própria.

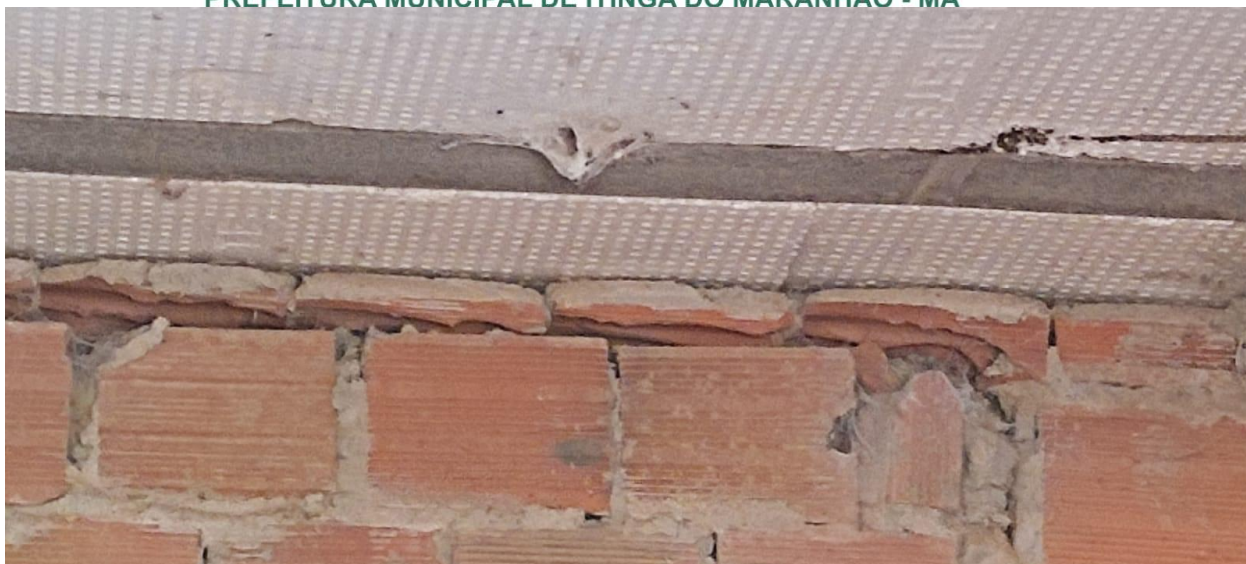
*Figura 15: Falta de reboco chapisco sanitários. Fonte: Elaboração própria.*

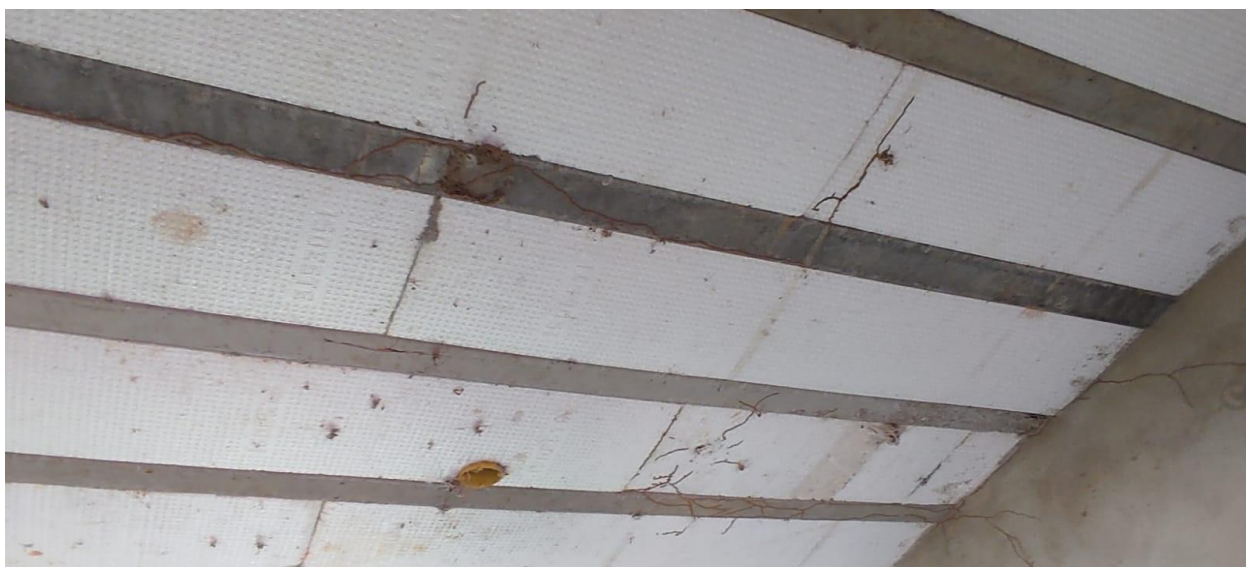
*Figura 16: Presença de corrosão, expansão e fissuramento em laje. Armadura exposta e com processo de corrosão iniciado, o que acarretou o surgimento de fissuras.*

Foi possível analisar que além da ação da corrosão instalada na laje, há outras causas para o enfraquecimento desse concreto, como por exemplo a utilização de relação água/cimento maior que a recomendada em projeto e/ou ainda baixo teor de cimento.

Em casos como este, é acarretado o efeito chamado de EXSUDAÇÃO, que causa ao concreto uma ligação fraca entre os seus materiais e que o deixa suscetível a uma segregação que tende a fazer com que os agregados fiquem soltos ou fáceis de remover.

A exsudação ocorre nas primeiras idades do concreto, mas pode comprometer sua durabilidade ao longo dos anos.

Classificado quanto ao **GRAU DE RISCO** como **REGULAR**, considerando a disseminação precoce de anomalias em uma estrutura relativamente nova e desvalorização em níveis aceitáveis.

- Cortar e remover as seções de concreto fraco, solto, laminado ou trincado e quaisquer outras contaminações existentes nos pilares prejudicados para que se possa fazer os devidos reparos contra a corrosão.

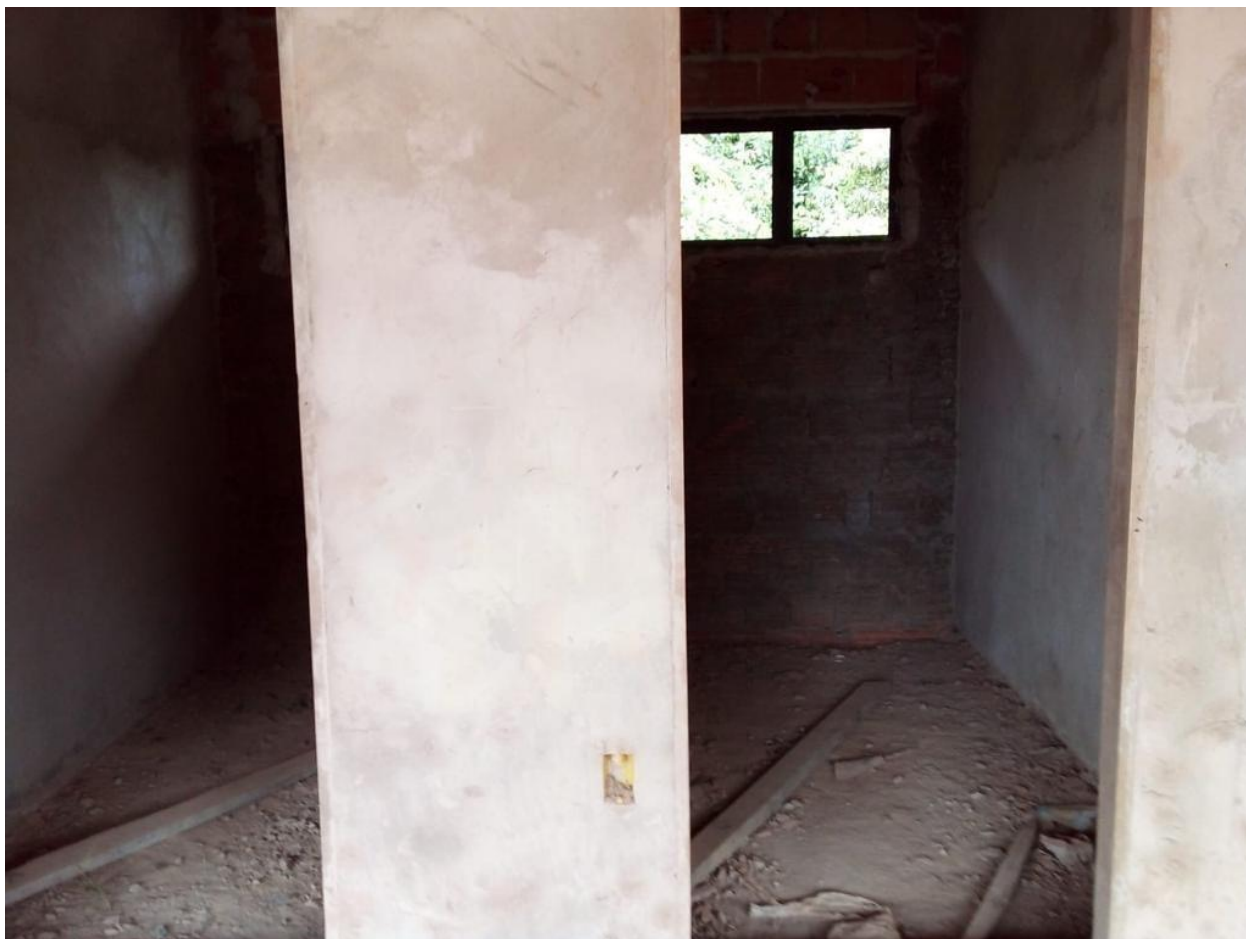
*Figura 17: Falta de piso, chapisco, reboco, falta hidrossanitário. Fonte: Elaboração própria.*

Todas as vedações foram erguidas e parcialmente chapiscadas, restando apenas em alguns blocos como banheiros, sala de gás e lixo.
