## **LAUDO TÉCNICO DE VISTORIA**

**CONSTRUÇÃO DE ESCOLA - PROJETO ESPAÇO EDUCATIVO URBANO E RURAL - 2  
SALAS, PADRÃO FNDE NO MUNICÍPIO DE ITINGA DO MARANHÃO/MA  
OBRA INACABADA (ID SIMEC: 1011820/2014) do Maranhão.  
Registrado no viés de qualificar e de expor o estado atual que se encontra a  
determinada obra inacabada.**

Realizado em: 28/10/2024.

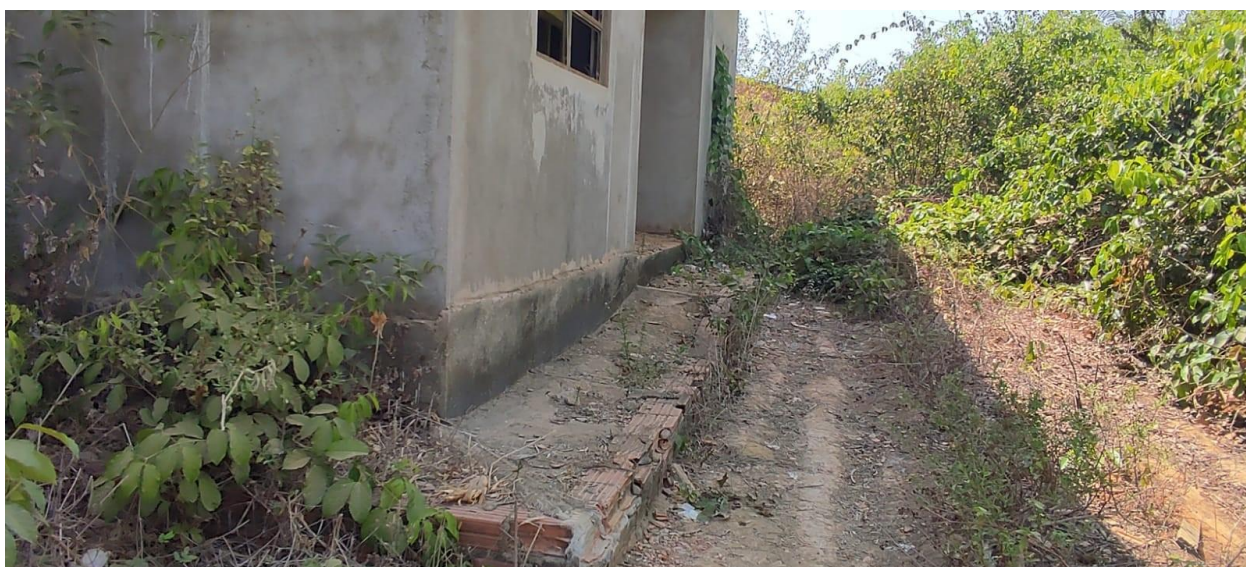
Figura 14: Vista lateral esquerda bloco sala de aula parte dos fundos. Fonte: Elaboração própria.

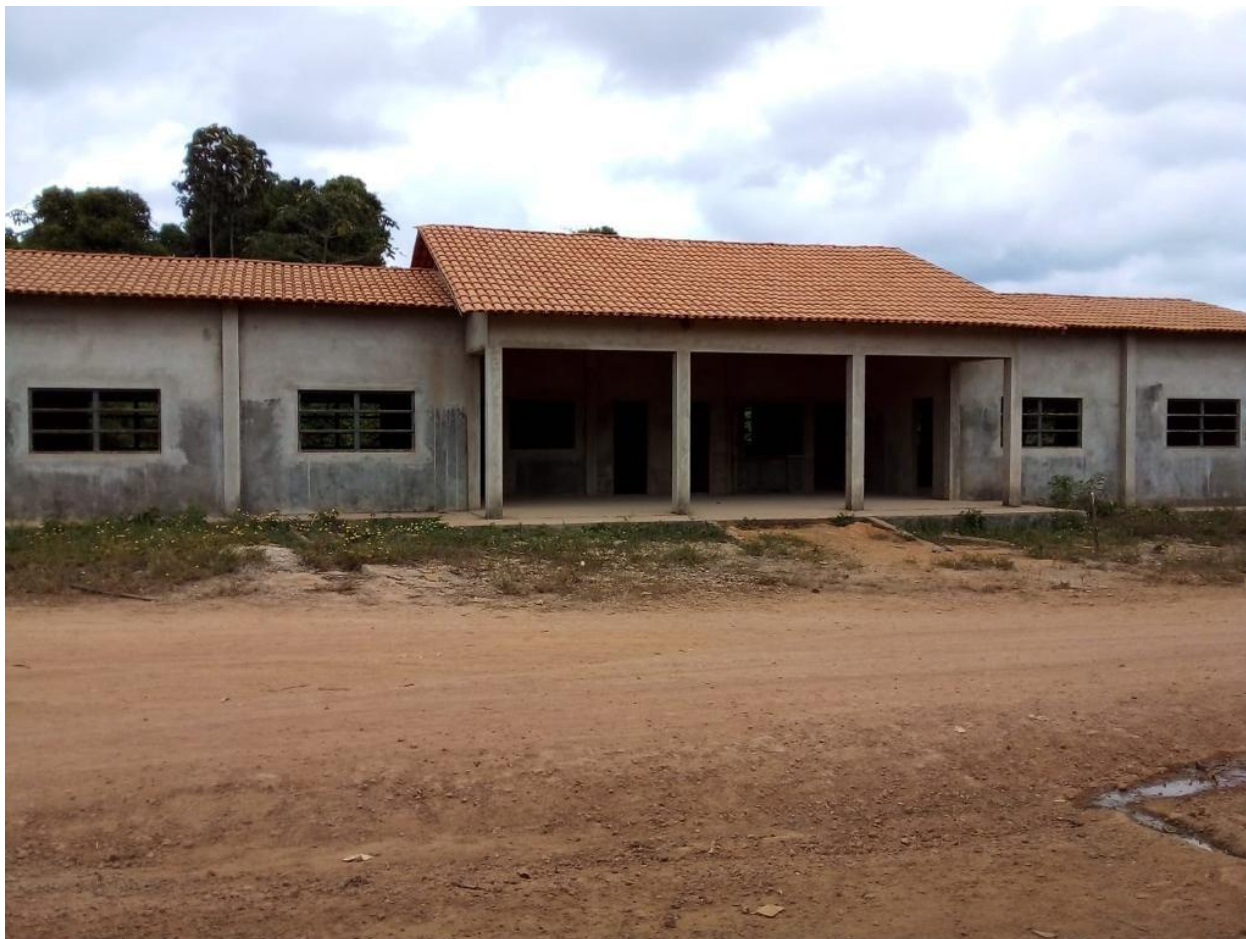
A cobertura do encontra-se 100% executada conforme o projeto.

*Figura 18: Vista da cobertura. Fonte: Elaboração própria.*
